O R I G I N E E L<sup>®</sup>  
**CHAPEL**  
P A R K E T

### Opis selekcji drewna dębowego dla podłóg Chapel Parket

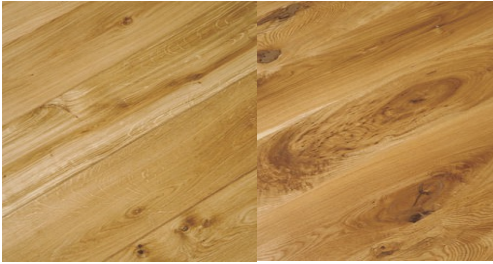
<b>RUSTIC MIX A/B</b>

<ul style="list-style-type: none"><li>➤ kombinacja z 50% Rustic A i 50% Rustic B</li></ul>
